Analisis Penyebab APU *Auto Shutdown* pada Pesawat Airbus A 320

Angga Ginti Firdaus

Jurusan Program RPL D3 Teknik Mesin konsentrasi Perawatan Pesawat Udara,
Studi Teknik Mesin, Politeknik Negeri Batam, Jl. Ahmad Yani, Batam Centre, Batam29461,
Indonesia
harliyantinoor@gmail.com

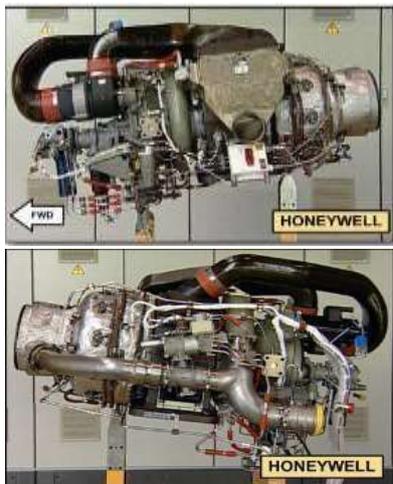
Gambar 1. *APU Honeywell 131-9A*

Gambar 1 di atas menunjukkan *Auxiliary Power Unit (APU) Honeywell*

131-9A, yang digunakan pada pesawat komersial seperti *Airbus A320*. *APU* ini berfungsi untuk menyediakan tenaga listrik dan udara tekan (*pneumatik*) ketika mesin utama tidak beroperasi, seperti saat pesawat berada di darat. *APU Honeywell 131-9A* memiliki sistem operasi yang canggih, dimulai dengan *starter-generator* yang berfungsi ganda sebagai *starter motor* dan *generator*. Sistem kontrolnya menggunakan *Full Authority Digital Engine Control (FADEC)* yang secara otomatis mengelola semua aspek operasi *APU*, termasuk *start*, kecepatan, dan *shutdown*, serta menyediakan diagnostik dan data pemeliharaan. Bahan bakar diatur oleh pompa yang dikendalikan *FADEC* untuk memastikan efisiensi dan kestabilan operasi. *APU* ini juga dilengkapi dengan kompresor untuk menghasilkan *pneumatic source* yang dibutuhkan sistem pesawat, serta *generator* yang menyediakan listrik saat mesin utama tidak beroperasi.

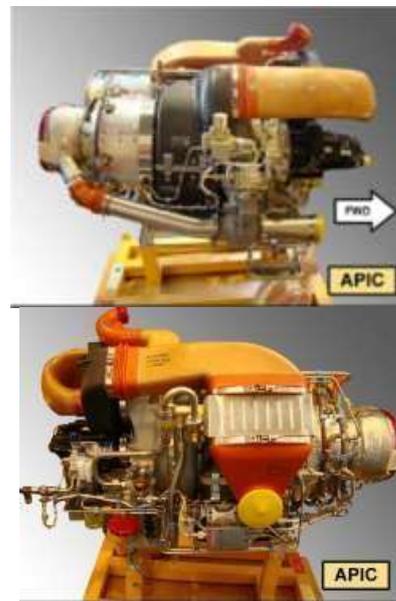
Gambar 2. *APU APIC 3200*

Gambar 2 di atas menunjukkan *Auxiliary Power Unit (APU) APIC 3200*. *APU* ini merupakan unit daya tambahan yang digunakan di pesawat untuk menyediakan listrik dan udara tekan saat mesin utama tidak beroperasi. Berikut adalah penjelasan tentang sistem operasinya:

APU APIC 3200 menggunakan sistem start pneumatik, yang melibatkan suplai udara tekan dari sumber eksternal atau dari sistem pesawat untuk memulai operasi. Sistem kontrolnya

mungkin kurang canggih dibandingkan dengan FADEC pada Honeywell 131-9A, dengan lebih banyak pengaturan manual atau semi- otomatis. Bahan bakarnya diatur oleh pompa bahan bakar standar yang bisa dikendalikan secara mekanis atau elektronik sederhana, yang mungkin menghasilkan efisiensi yang sedikit lebih rendah. Kompresor yang ada dalam APU ini menghasilkan udara tekan untuk sistem pesawat, tetapi dengan kapasitas dan efisiensi yang mungkin lebih rendah dibandingkan dengan Honeywell 131-9A. Selain itu, APU ini dilengkapi dengan generator yang menyediakan listrik, namun dengan kapasitas daya yang mungkin lebih rendah dan kontrol yang kurang canggih dibandingkan APU Honeywell 131-9A.

Perbedaan utama antara APU Honeywell 131-9A dan APIC 3200 dalam hal sistem operasi terletak pada kompleksitas dan efisiensi sistem kontrol, kemampuan start, dan kapasitas daya yang dihasilkan. Honeywell 131- 9A menggunakan teknologi yang lebih canggih dengan FADEC, yang memberikan kontrol otomatis penuh dan efisiensi yang lebih tinggi. Di sisi lain, APIC 3200 mungkin menggunakan sistem yang lebih sederhana dengan kontrol manual atau semi-otomatis dan kapasitas daya yang lebih rendah.

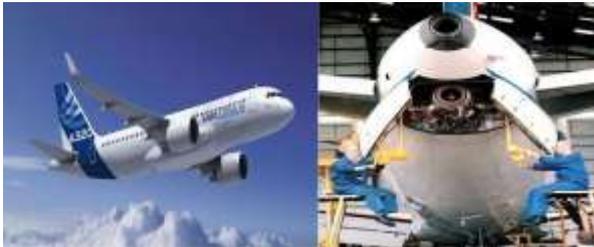
Gambar 3. APU Honeywell Airbus A320

Gambar 3 di atas menunjukkan perangkat *Auxiliary Power Unit (APU)* buatan *Honeywell*, model *131-9A*, yang merupakan perlengkapan standar pada semua pesawat *Airbus A320*. *APU* adalah mesin kecil yang berfungsi sebagai *generator* untuk menyediakan daya listrik di pesawat saat mesin utama tidak bekerja. Biasanya, *APU* ini dinyalakan saat pesawat berada di darat untuk berbagai keperluan, seperti menyalakan sistem pendingin udara (AC) saat penumpang memasuki kabin atau

menyediakan daya yang dibutuhkan untuk menyalakan mesin utama pesawat. Lokasi *APU* ini berada di bagian ekor pesawat, di bawah sayap tegak (*vertical stabilizer*), memastikan distribusi daya yang efisien dan penyeimbang beban yang optimal bagi pesawat[7].

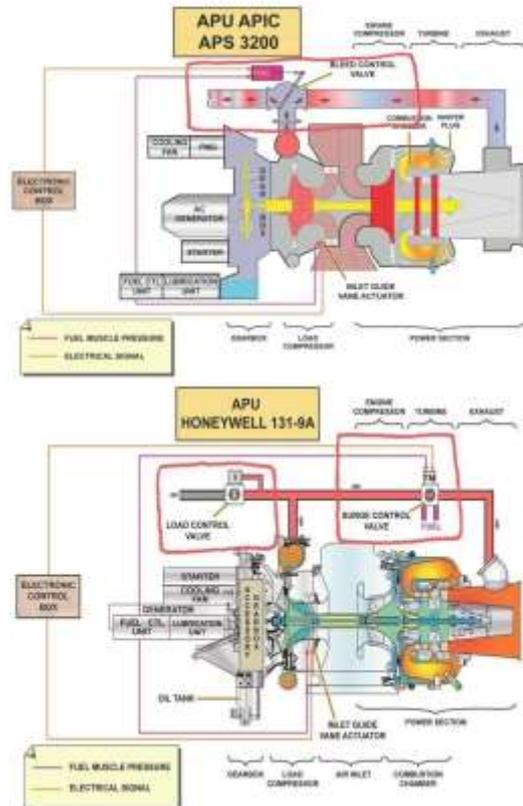
Gambar 4. Schematic Diagram APU APIC APS 3200 & Honeywell 131-9A

Gambar Schematic diagram di atas adalah perbedaan antara APU APIC APS 3200 dan Honeywell 131-9A. Keduanya hampir serupa tetapi memiliki beberapa perbedaan pada subsistemnya, misalnya sistem bleed air. Saat APU beroperasi, load compressor juga akan berjalan dan menghasilkan udara terkompresi. Jika udara tersebut tidak digunakan, maka harus dibuang keluar pesawat, jika tidak, sistem bleed akan mengalami overpressure. Udara yang tidak digunakan dibuang melalui exhaust APU. Pada APS 3200 (gambar 4), sistem bleed air menggunakan satu valve yang disebut bleed control valve untuk melakukan dua fungsi, yaitu user supply dan pembuangan udara yang tidak digunakan ke luar pesawat. Jika bleed air tidak digunakan, berarti user supply tertutup dan saluran pembuangan terbuka, begitu pula sebaliknya. Valve ini digerakkan oleh tekanan bahan bakar. Sementara pada Honeywell 131-

9A (gambar bawah), digunakan dua valve untuk melakukan fungsi yang sama. Load control valve untuk user supply dan surge control valve untuk membuang udara yang tidak digunakan ke luar pesawat. Load control valve digerakkan oleh listrik sementara surge control valve digerakkan oleh tekanan bahan bakar[8].

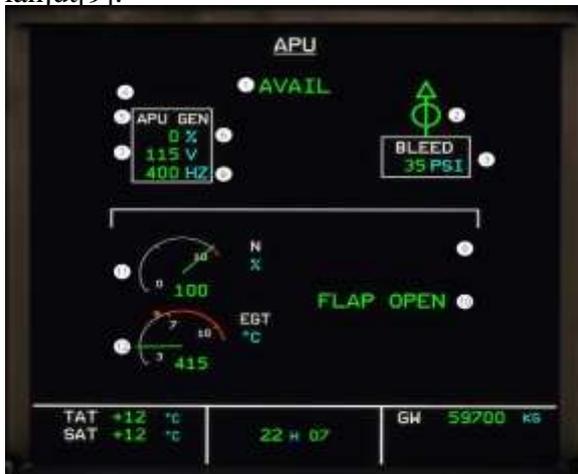
Gambar 5. APU EGT (Exhaust Gas Temperature)

Over temperature (Suhu Terlalu Tinggi)

APU akan mati otomatis jika suhu melebihi batas aman untuk mencegah kerusakan lebih lanjut[9].

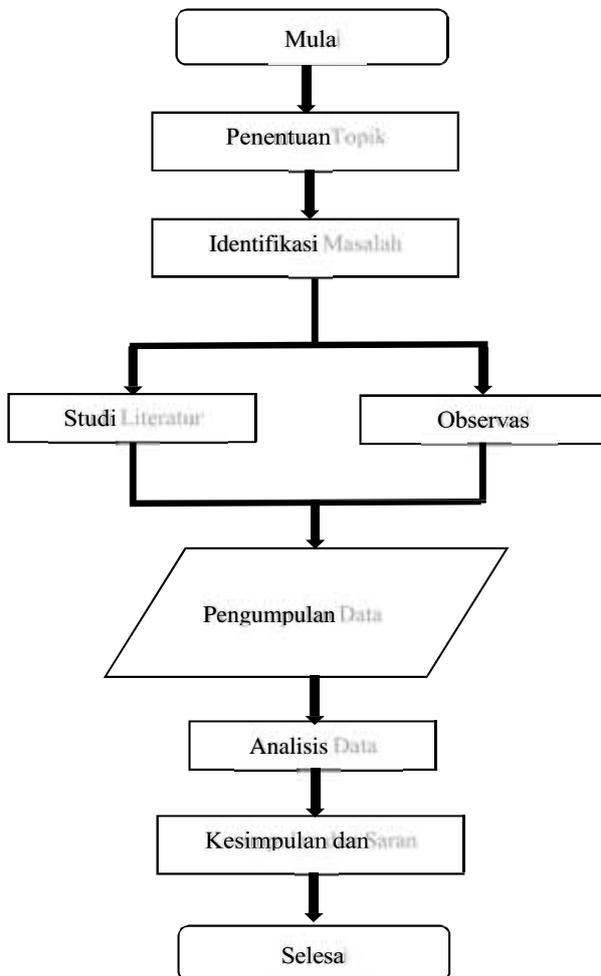
Gambar 6. Flowchart Penelitian

Dalam penelitian ini, langkah-langkah yang diambil dimulai dengan menentukan topik atau judul yang relevan, yakni mengenai kejadian APU Auto Shutdown pada pesawat Airbus A320, yang dipilih berdasarkan sejumlah kasus yang terjadi di lapangan. Selanjutnya, dilakukan identifikasi masalah dengan tujuan memahami penyebab APU Auto Shutdown melalui pengumpulan data dari studi literatur dan observasi. Tahap persiapan melibatkan dua langkah utama: studi literatur dan observasi. Studi literatur mencakup pemahaman mendalam tentang materi yang relevan, seperti Training Manual Airbus A320 yang menjelaskan sistem dan cara kerja APU, Aircraft Maintenance Manual (AMM)

Trouble Shooting Manual (TSM) yang memberikan panduan langkah-langkah troubleshoot beserta kemungkinan penyebabnya, dan Component Maintenance Manual (CMM) yang merinci langkah perawatan komponen-komponen yang terkait dengan APU Auto Shutdown, seperti Motor Starter, Fuel Control Unit, Starter Motor Clutch, dan Electronic Control Box. Selain itu, observasi dilakukan dengan mengamati PFR (Post Flight Report), melakukan bite test di CFDS (Centralized Fault Display System) pada menu APU Shutdown untuk mendeteksi permasalahan melalui pesan peringatan Ecam, dan memasukkan pesan kesalahan tersebut ke dalam TSM Troubleshooting Manual melalui Airnavx.

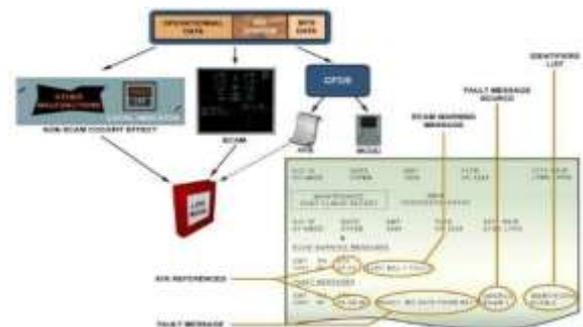
Gambar 7. Cockpit Effect dan PFR

Proses bite test APU melalui CFDS dilakukan dengan beberapa langkah. Pertama, tekan MCDU Menu, kemudian pilih opsi CFDS. Setelah itu, pilih menu SYSTEM REPORT/TEST dan lanjutkan dengan memilih APU. Selanjutnya, pilih opsi APU SHUTDOWN REPORT dan kemudian pilih TROUBLE SHOOTING DATA. Setelah semua data yang diperlukan terkumpul, langkah terakhir adalah menekan tombol Print untuk mencetak laporan tersebut.

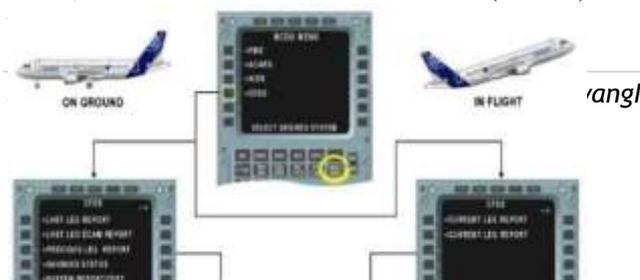
Gambar 8. CFDS Report

memberikan informasi tentang kondisi dan kegagalan sistem.

SYSTEM TESTS

Memungkinkan kru pemeliharaan untuk menjalankan tes diagnostik pada sistem pesawat untuk mengidentifikasi dan mengonfirmasi masalah.

PRINT FUNCTION

Memungkinkan pencetakan laporan seperti PFR dan laporan sistem untuk referensi dan dokumentasi oleh kru pemeliharaan.

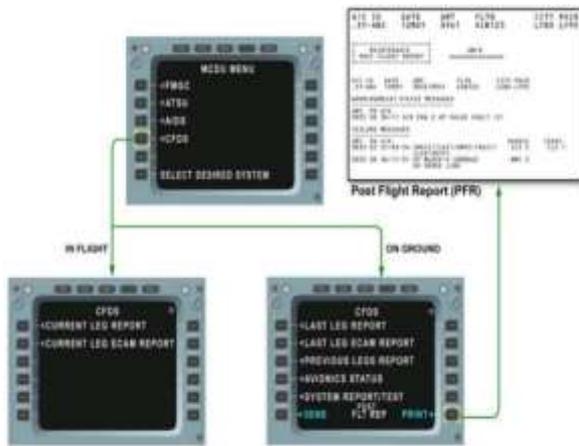
Gambar 9. CFDS Report

Menu CFDS pada MCDU digunakan untuk menampilkan dan memantau kegagalan sistem pesawat. Menu ini memberikan akses untuk mengambil laporan dan melakukan tes diagnostik dari berbagai sistem yang terhubung ke CFDIU (Centralized Fault Display Interface Unit)[2]. Submenu pada CFDS mencakup:

REPORT/TEST

Menyediakan daftar sistem yang terhubung ke CFDIU berdasarkan bab ATA (Air Transport Association) saat pesawat berada di darat. Ini memungkinkan dialog antara CFDIU dan sistem pesawat.

POST FLIGHT REPORT (PFR)

Laporan pemeliharaan pasca penerbangan yang hanya dapat dicetak saat pesawat berada di darat. Laporan ini mencatat pesan peringatan ECAM dan kesalahan yang terjadi selama penerbangan, membantu kru pemeliharaan dalam menganalisis masalah.

SYSTEM REPORTS

Menyediakan laporan detail untuk setiap sistem yang terhubung ke CFDIU,

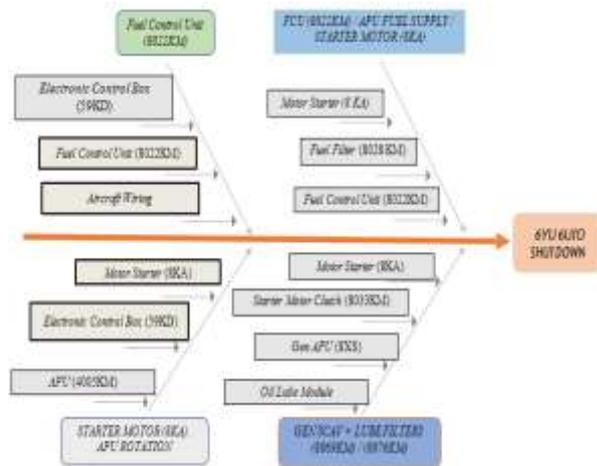
Gambar 8. Diagram fishbone APU Auto Shutdown

Berdasarkan hasil analisis mengenai penyebab APU Auto Shutdown pada pesawat Airbus A320, dapat disimpulkan sebagai berikut: Masalah yang sering menyebabkan APU Auto Shutdown dengan Fault Message FCU (8022KM) / APU FUEL SUPPLY / STARTER MOTOR (8KA) umumnya disebabkan oleh kerusakan pada Starter Motor, yang sering terjadi akibat penggunaan APU yang intensif. Data analisis menunjukkan bahwa penggantian APU Starter Motor telah dilakukan sebanyak 11 kali untuk mengatasi masalah ini, menempatkannya sebagai salah satu penyebab utama Resolve By APU Auto Shutdown. Starter Motor merupakan komponen yang mengalami Limit Cycle dari penggunaannya[6].

Ketika ditemukan problem APU Auto Shutdown yang pertama dilakukan adalah melakukan BITE (Built In Test Equipment) pada menu APU Shutdown Report di MCDU untuk mengetahui fault Message yang nantinya akan digunakan untuk proses troubleshooting. Setelah melakukan reset circuit breaker ECB ataupun restart APU Master Switch namun masalah belum

terselesaikan, lanjutkan dengan pergantian APU MOTOR-STARTER (8KA) sesuai dengan troubleshooting manual (TSM)[4].

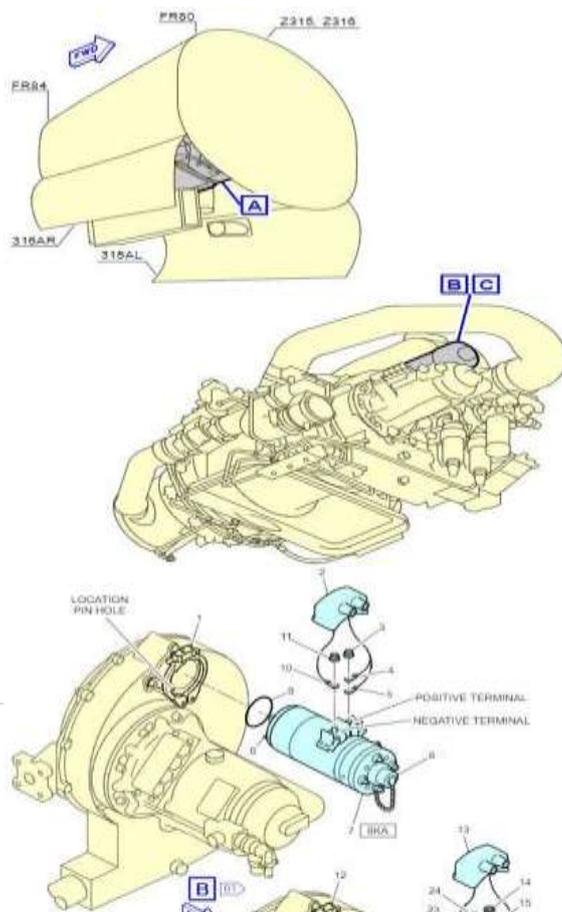
Gambar 9. Ilustrasi APU *STARTER MOTOR (8KA)*[3]

Sebelum memulai pekerjaan di area kerja, pastikan untuk mengenakan Safety Harness. Langkah pertama adalah secara perlahan melepaskan penutup karet (13) yang melindungi koneksi listrik. Setelah itu, lepaskan mur (14) dan (24) serta washer (15) dan (23). Saat melepaskan kabel listrik, sangat penting untuk memberi tanda yang sesuai pada semua kabel sebelum dilepaskan, karena kesalahan dalam menyambungkan kabel dapat menyebabkan kerusakan pada peralatan. Selanjutnya, lepaskan sambungan kabel listrik (16), (17), dan (22). Kendurkan klem V (12) yang menghubungkan motor starter (19) ke APU, kemudian lepaskan motor starter (19). Setelah itu, lepaskan dan buang packing (21) dari motor starter (19), dan akhirnya pasang COVER - BLANKING pada flensa dudukan gearbox motor starter.

Proses pemasangan APU Starter Motor (8KA) dimulai dengan memastikan bahwa APU master switch dalam posisi off dan sistem hidraulik tidak bertekanan. Langkah berikutnya adalah memasang cable-safety di area kerja untuk menjaga keamanan selama pemasangan. Setelah itu, permukaan dan area yang akan dipasang APU Starter Motor dibersihkan, dan drive shaft-splines serta clutch assembly motor starter dilumasi dengan oli. Packing baru (21) juga perlu dilumasi sebelum dipasang pada motor starter (19). Setelah cover-blanking dilepas dari flensa dudukan gearbox motor starter, motor starter (19) dipasang pada gearbox, dengan memastikan bahwa pin guide (20) terpasang dengan benar. Motor starter kemudian didorong hingga terpasang sepenuhnya dan terkunci pada accessory drive gearbox, lalu diikat ke gearbox menggunakan klem V (12), yang kemudian ditorsikan dengan nilai torsi yang sesuai.

Setelah itu, kabel listrik dihubungkan kembali, dengan memastikan bahwa tanda atau marking yang dibuat sebelumnya diikuti dengan tepat untuk menghindari kesalahan sambungan yang dapat merusak peralatan. Terminal stud motor starter, lugs of electrical leads, nuts, dan washer dipastikan berada dalam posisi yang benar, dan jika diperlukan, dilakukan penggantian. Jika terdapat tegangan berlebih pada kabel listrik positif, kabel tersebut ditarik dengan hati-hati dari FR80 untuk pemasangan yang benar. Ujung terminal kabel listrik positif dan kabel monitoring kemudian dipasang pada stud

terminal positif, diikuti dengan pemasangan washer dan nuts tanpa menorsinya pada tahap ini. Proses yang sama diikuti untuk kabel listrik negatif pada stud terminal negatif. Akhirnya, nuts pada kedua terminal ditorsikan sesuai nilai torsi yang ditentukan, dan penutup karet (13) dipasang kembali pada terminal untuk menyelesaikan pemasangan.
